## COMUNE DI SAN MAURO PASCOLI

CERTIFICATO DI IDONEITA' STATICA.

## FABBRICATO COMUNALE SEDE UFFICIO POSTALE DI SAN MAURO MARE.

0	11/08/2017	14	CERTIFICAZIONI	ING. MASSARI	==	==
REV	DATA	PAG.	OGGETTO	REDATTO	VERIFICATO	APPROVATO

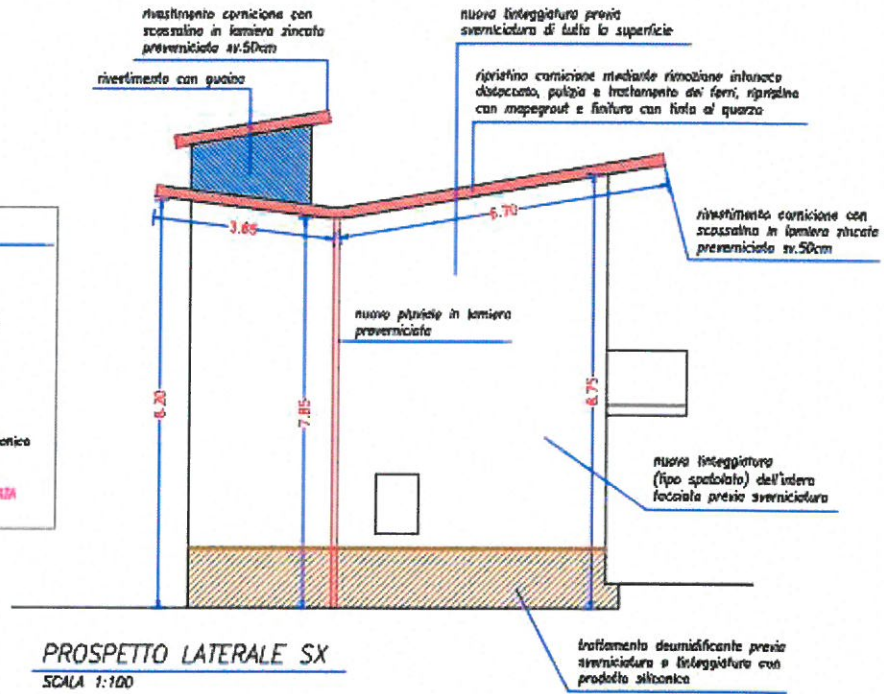
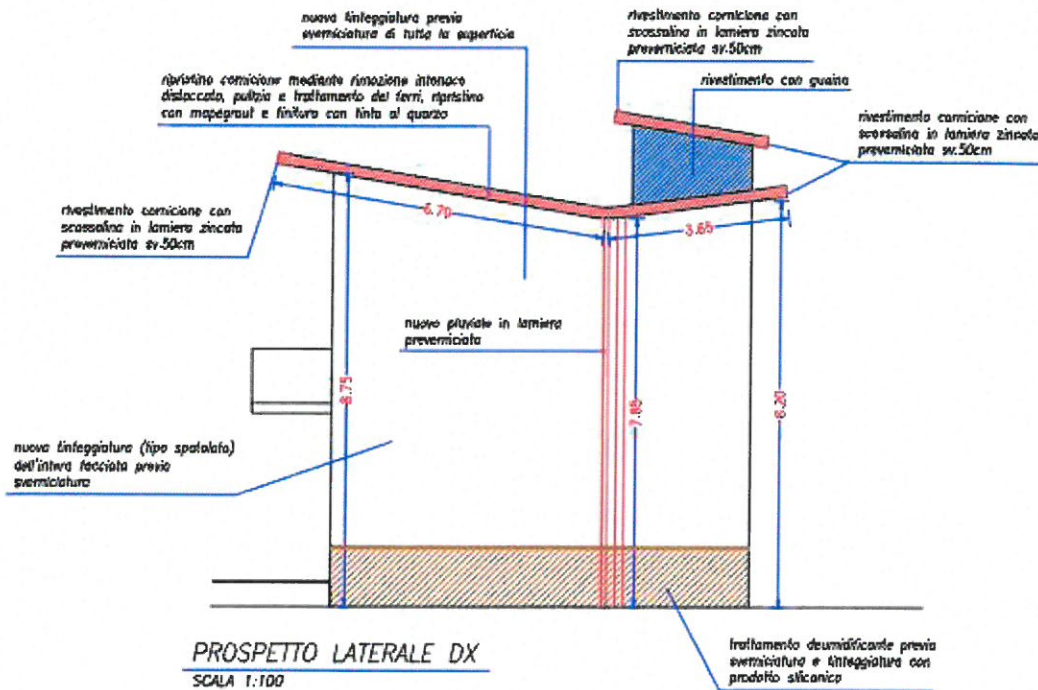
Trattamento deumidificante previa  
svernicatura e linteaggiatura con  
prodotto silconico
