## COMUNE DI SAN MAURO PASCOLI

CERTIFICATO DI IDONEITA' STATICA.

## FABBRICATO COMUNALE SEDE UFFICIO POSTALE DI SAN MAURO MARE.

0	11/08/2017	14	CERTIFICAZIONI	ING. MASSARI	==	==
REV	DATA	PAG.	OGGETTO	REDATTO	VERIFICATO	APPROVATO

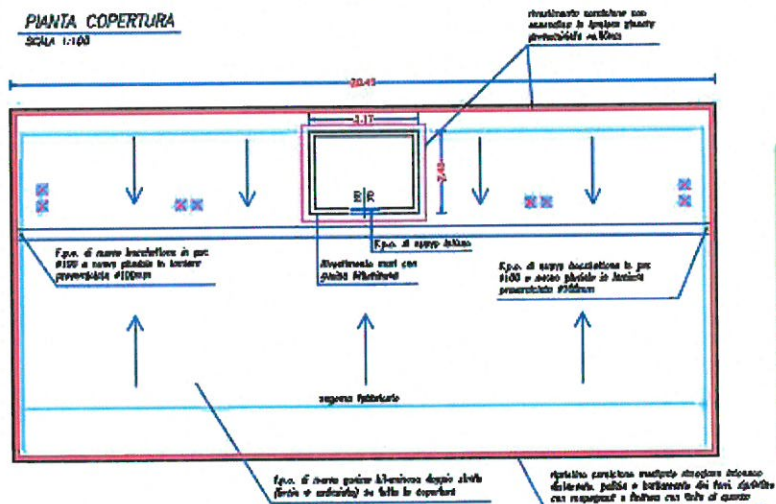
**PIANTA COPERTURA**  
SCALA 1:100

Trattamento deumidificante previa  
svernicatura e linteaggiatura con  
prodotto silconico
